# CONSERTO

**ALTEROSA**

**PNEUS GIGANTES**  
DESDE 1962

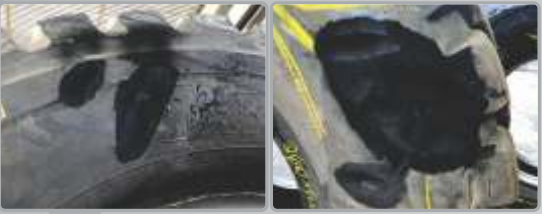
## Externa

Os consertos de externa são reparos preventivos no exterior do pneu, afim de evitar futuros danos pneu.

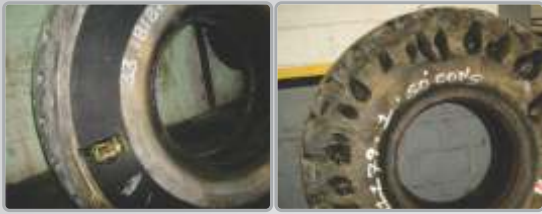
## Circular

Reparação total nos flancos dos pneus, em avarias e trincas, provocadas por ressecamento, contaminação e impactos nas laterais.

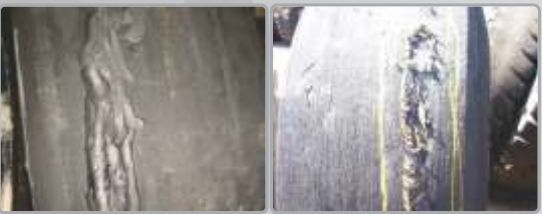
## Canaleta

Para eliminar o deslocamento da cinta de proteção da carcaça, é necessário o emborrachamento da canaleta, realiando o pneu para novas reformas.

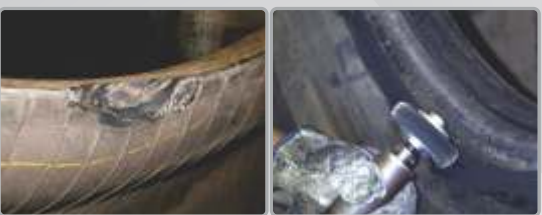
## Talão

O contato direto com a roda, o aro e os flanges que são metálicos, podem danificar ou gerar quebra nos talões dos pneus sendo necessário o emborrachamento e vulcanização no local do dano.

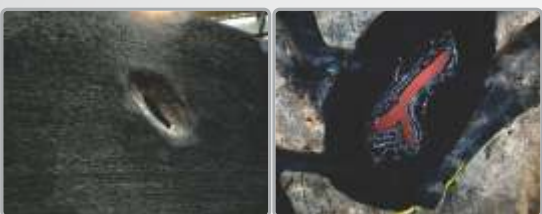
## Vazado

São perfurações na lateral ou na banda de rodagem, provocadas por objetos pontiagudos durante a operação do equipamento sendo que o processo de recuperação se dá com a recomposição da trama de aço danificados, utilizando matéria prima específica a fim de capacitar o pneu para novas operações.

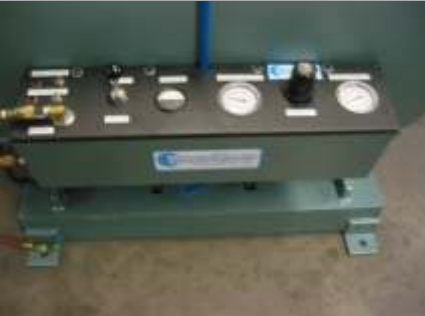
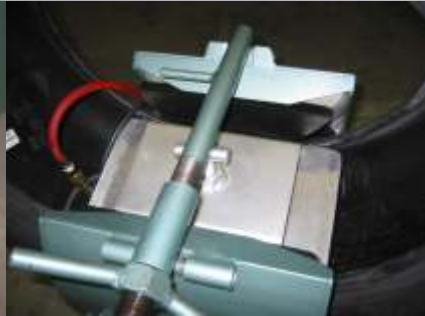
Vulcan Flex OTR

O **Vulcan Flex OTR**, equipamento canadense desenvolvido para consertos em pneus fora de estrada (OTR) extra pesados.

O equipamento vulcaniza em alta pressão interna e externa, nivelando o manchão aplicado ao liner preservando a carcaça do pneu.
